القاهرة التاريخية
HISTORIC CAIRO

قصير الأمازيغيات

والمنطقة المحيطة زاوية وخانقاه ايدكين البندقداري
سبيل وكتاب علي اغا دار السعادة

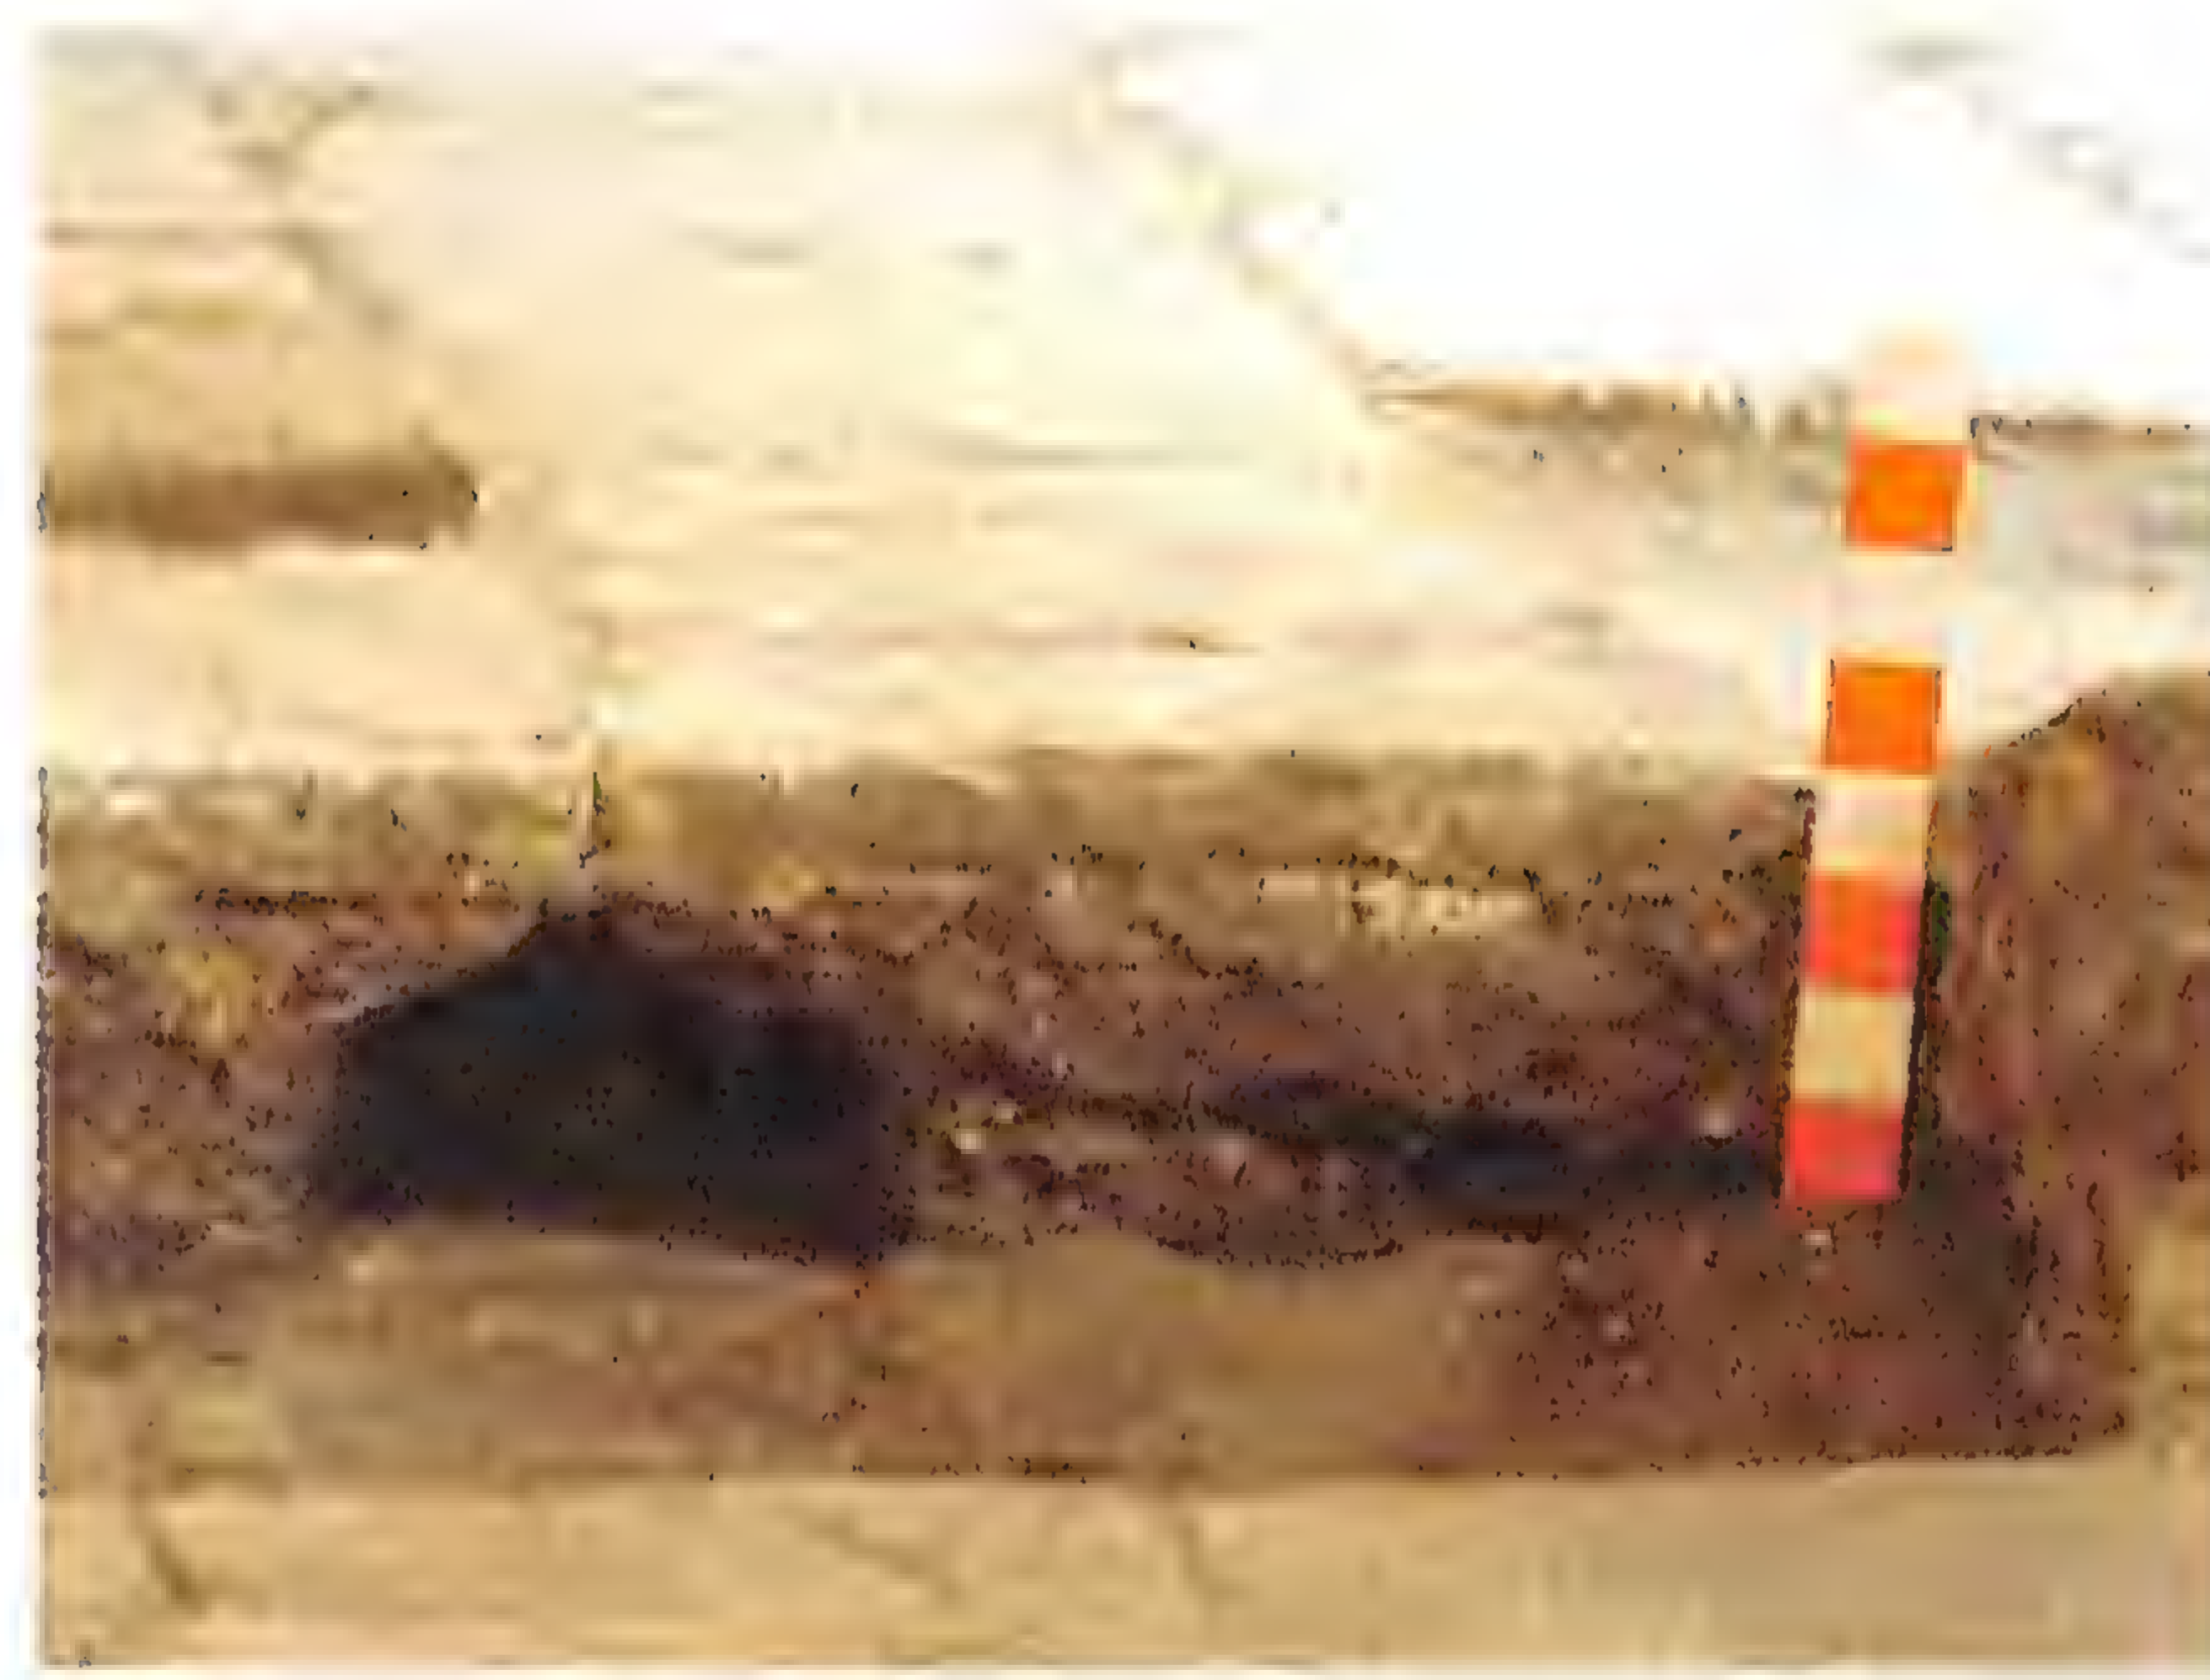
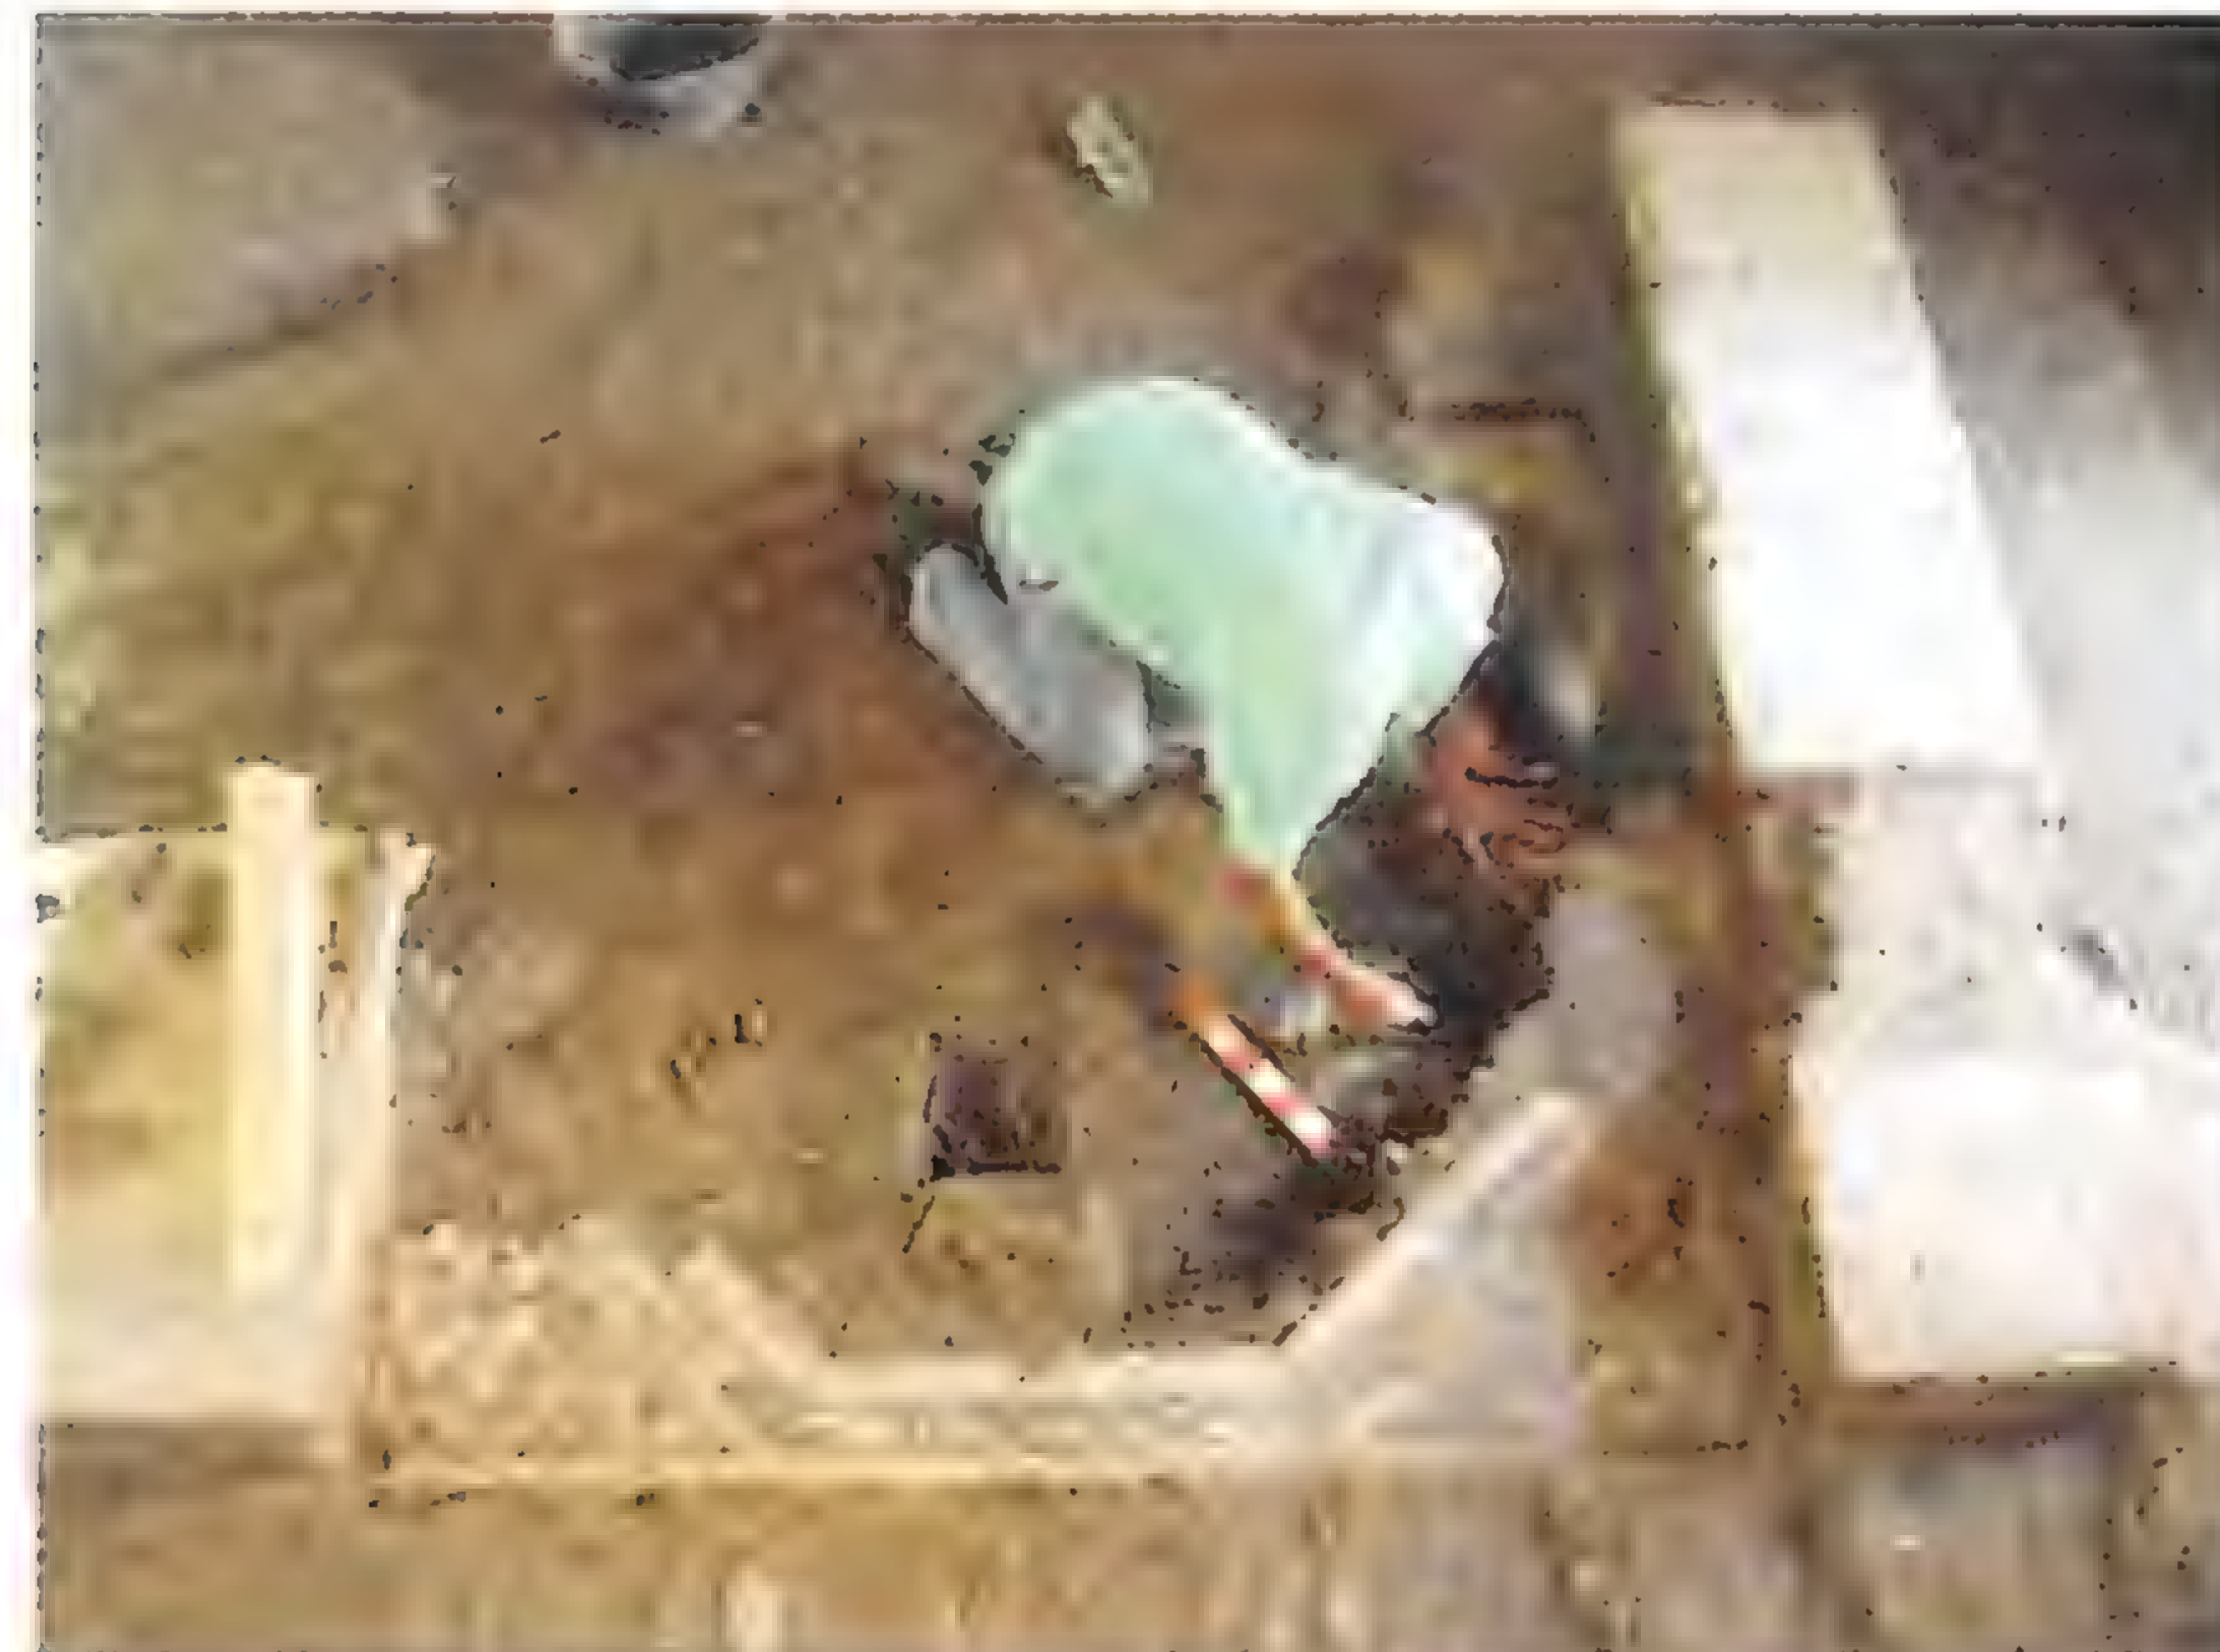
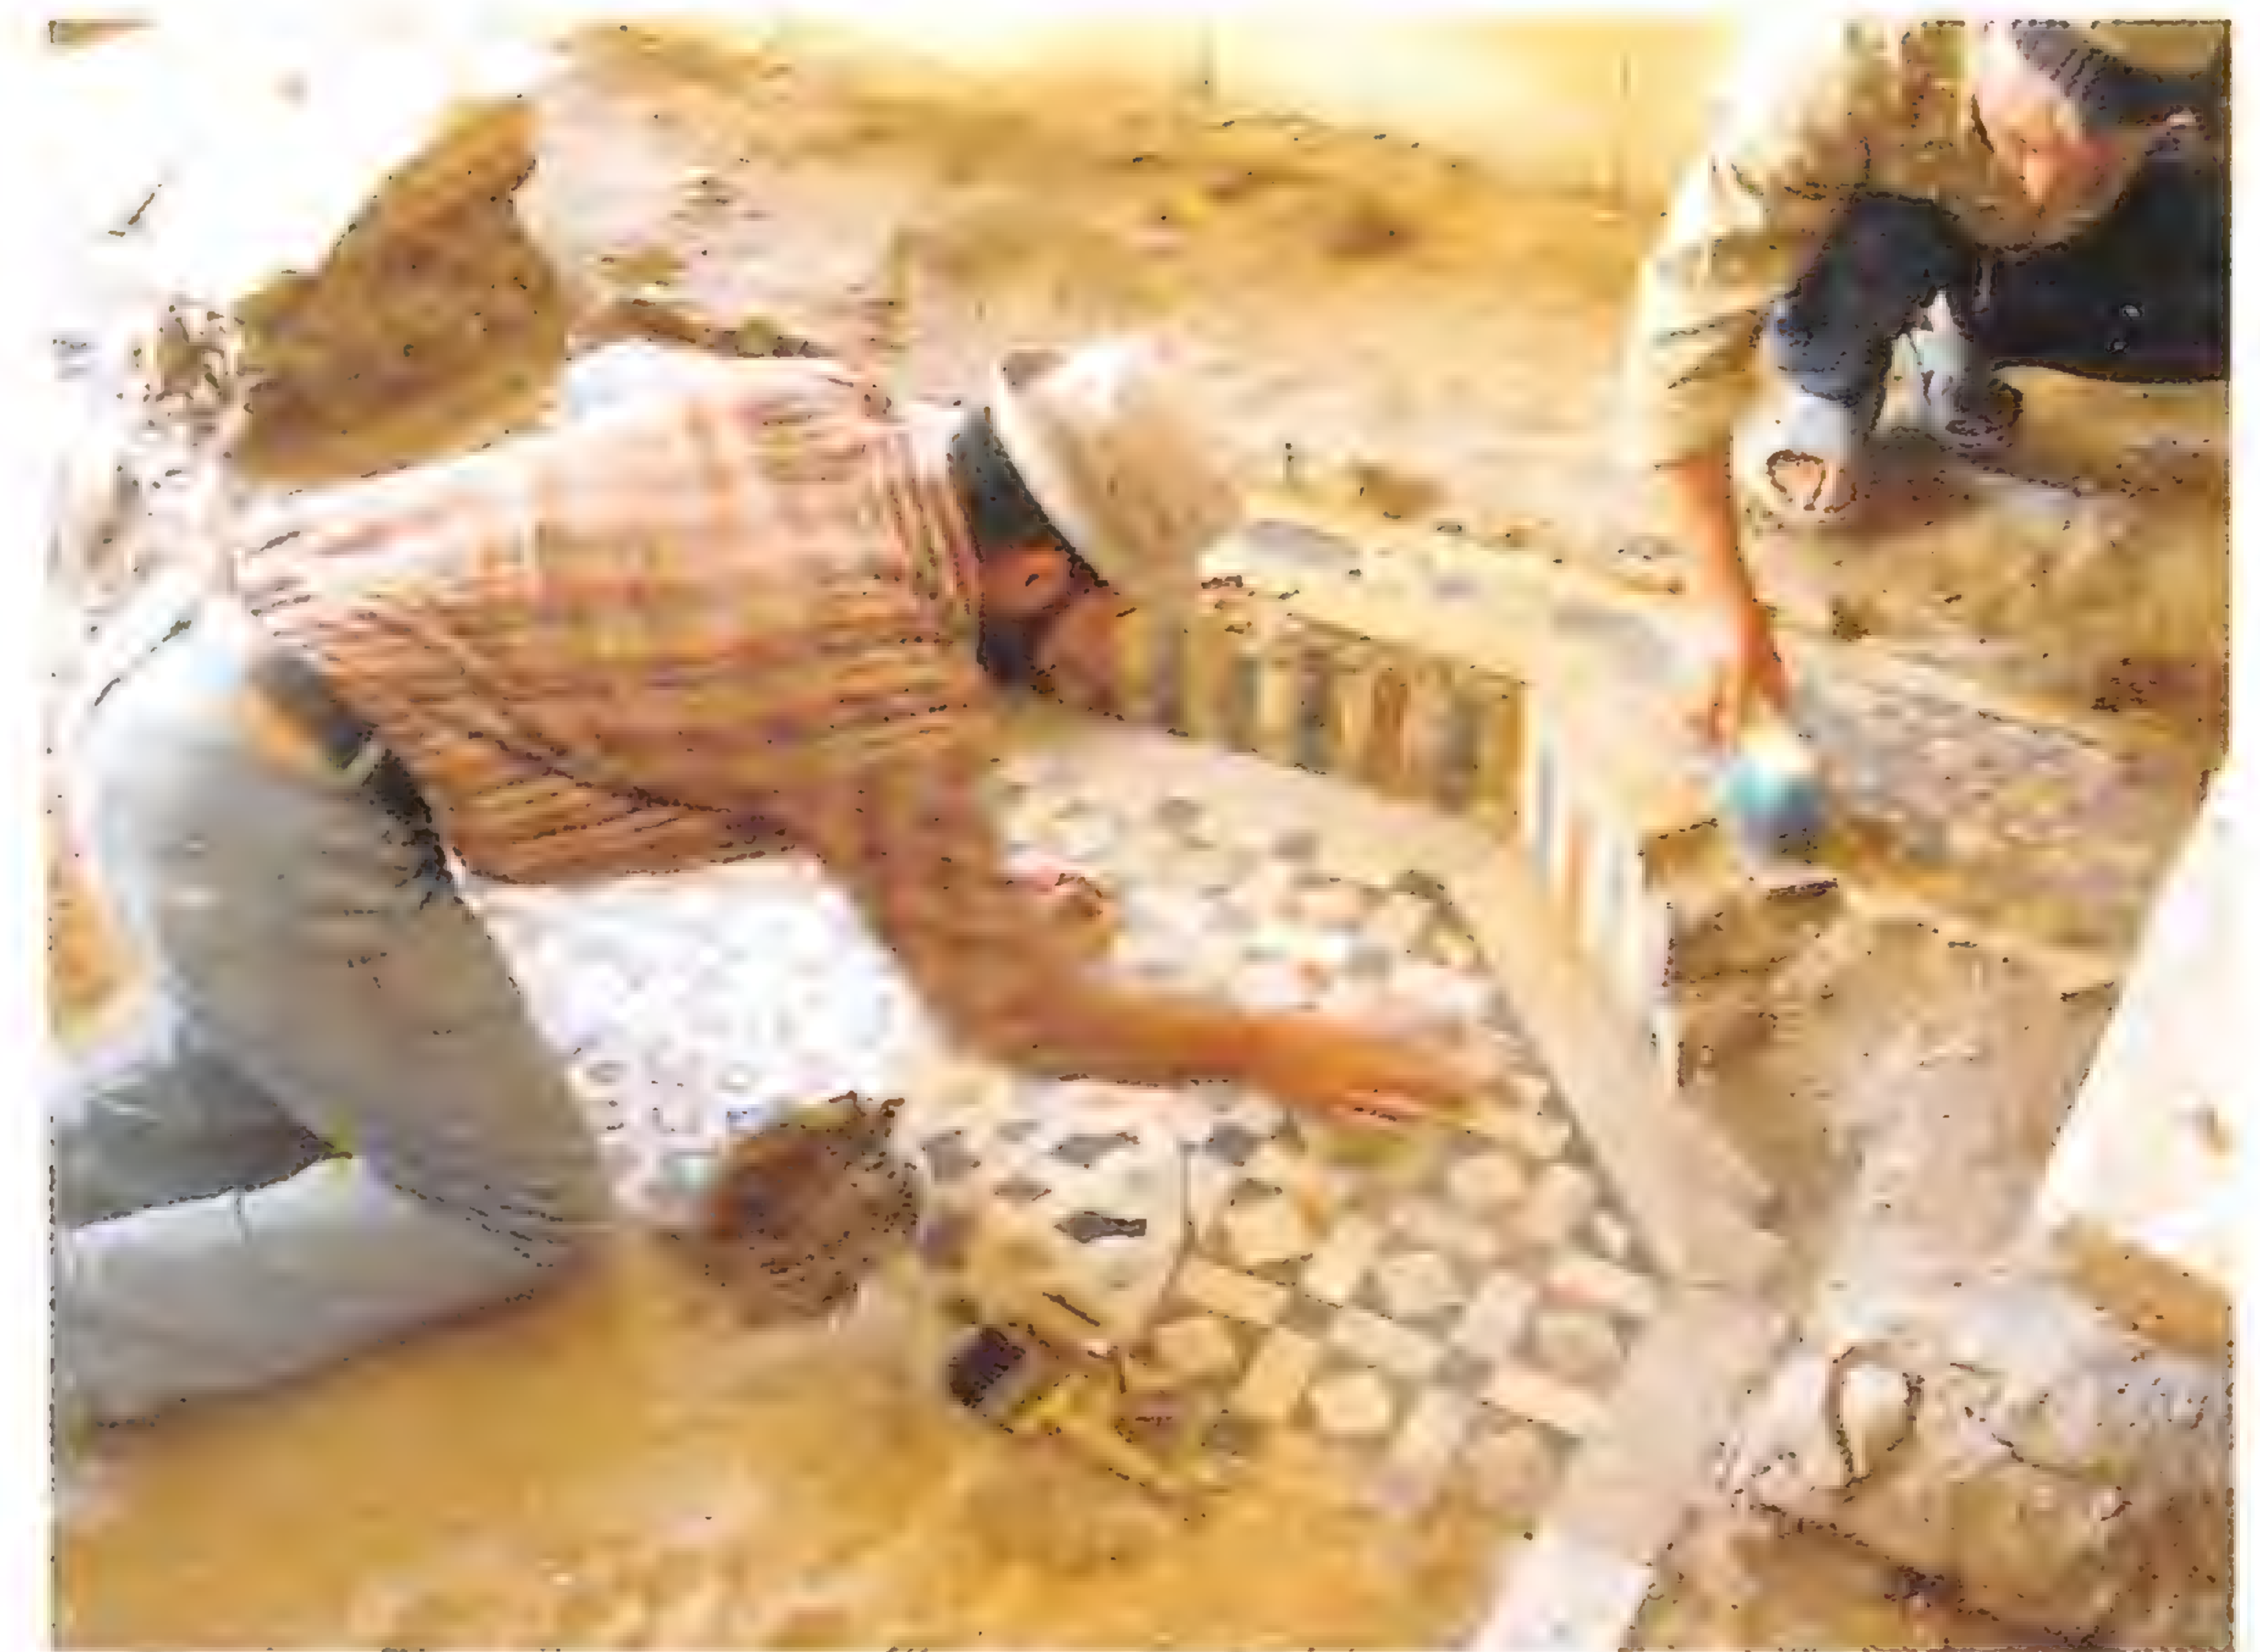
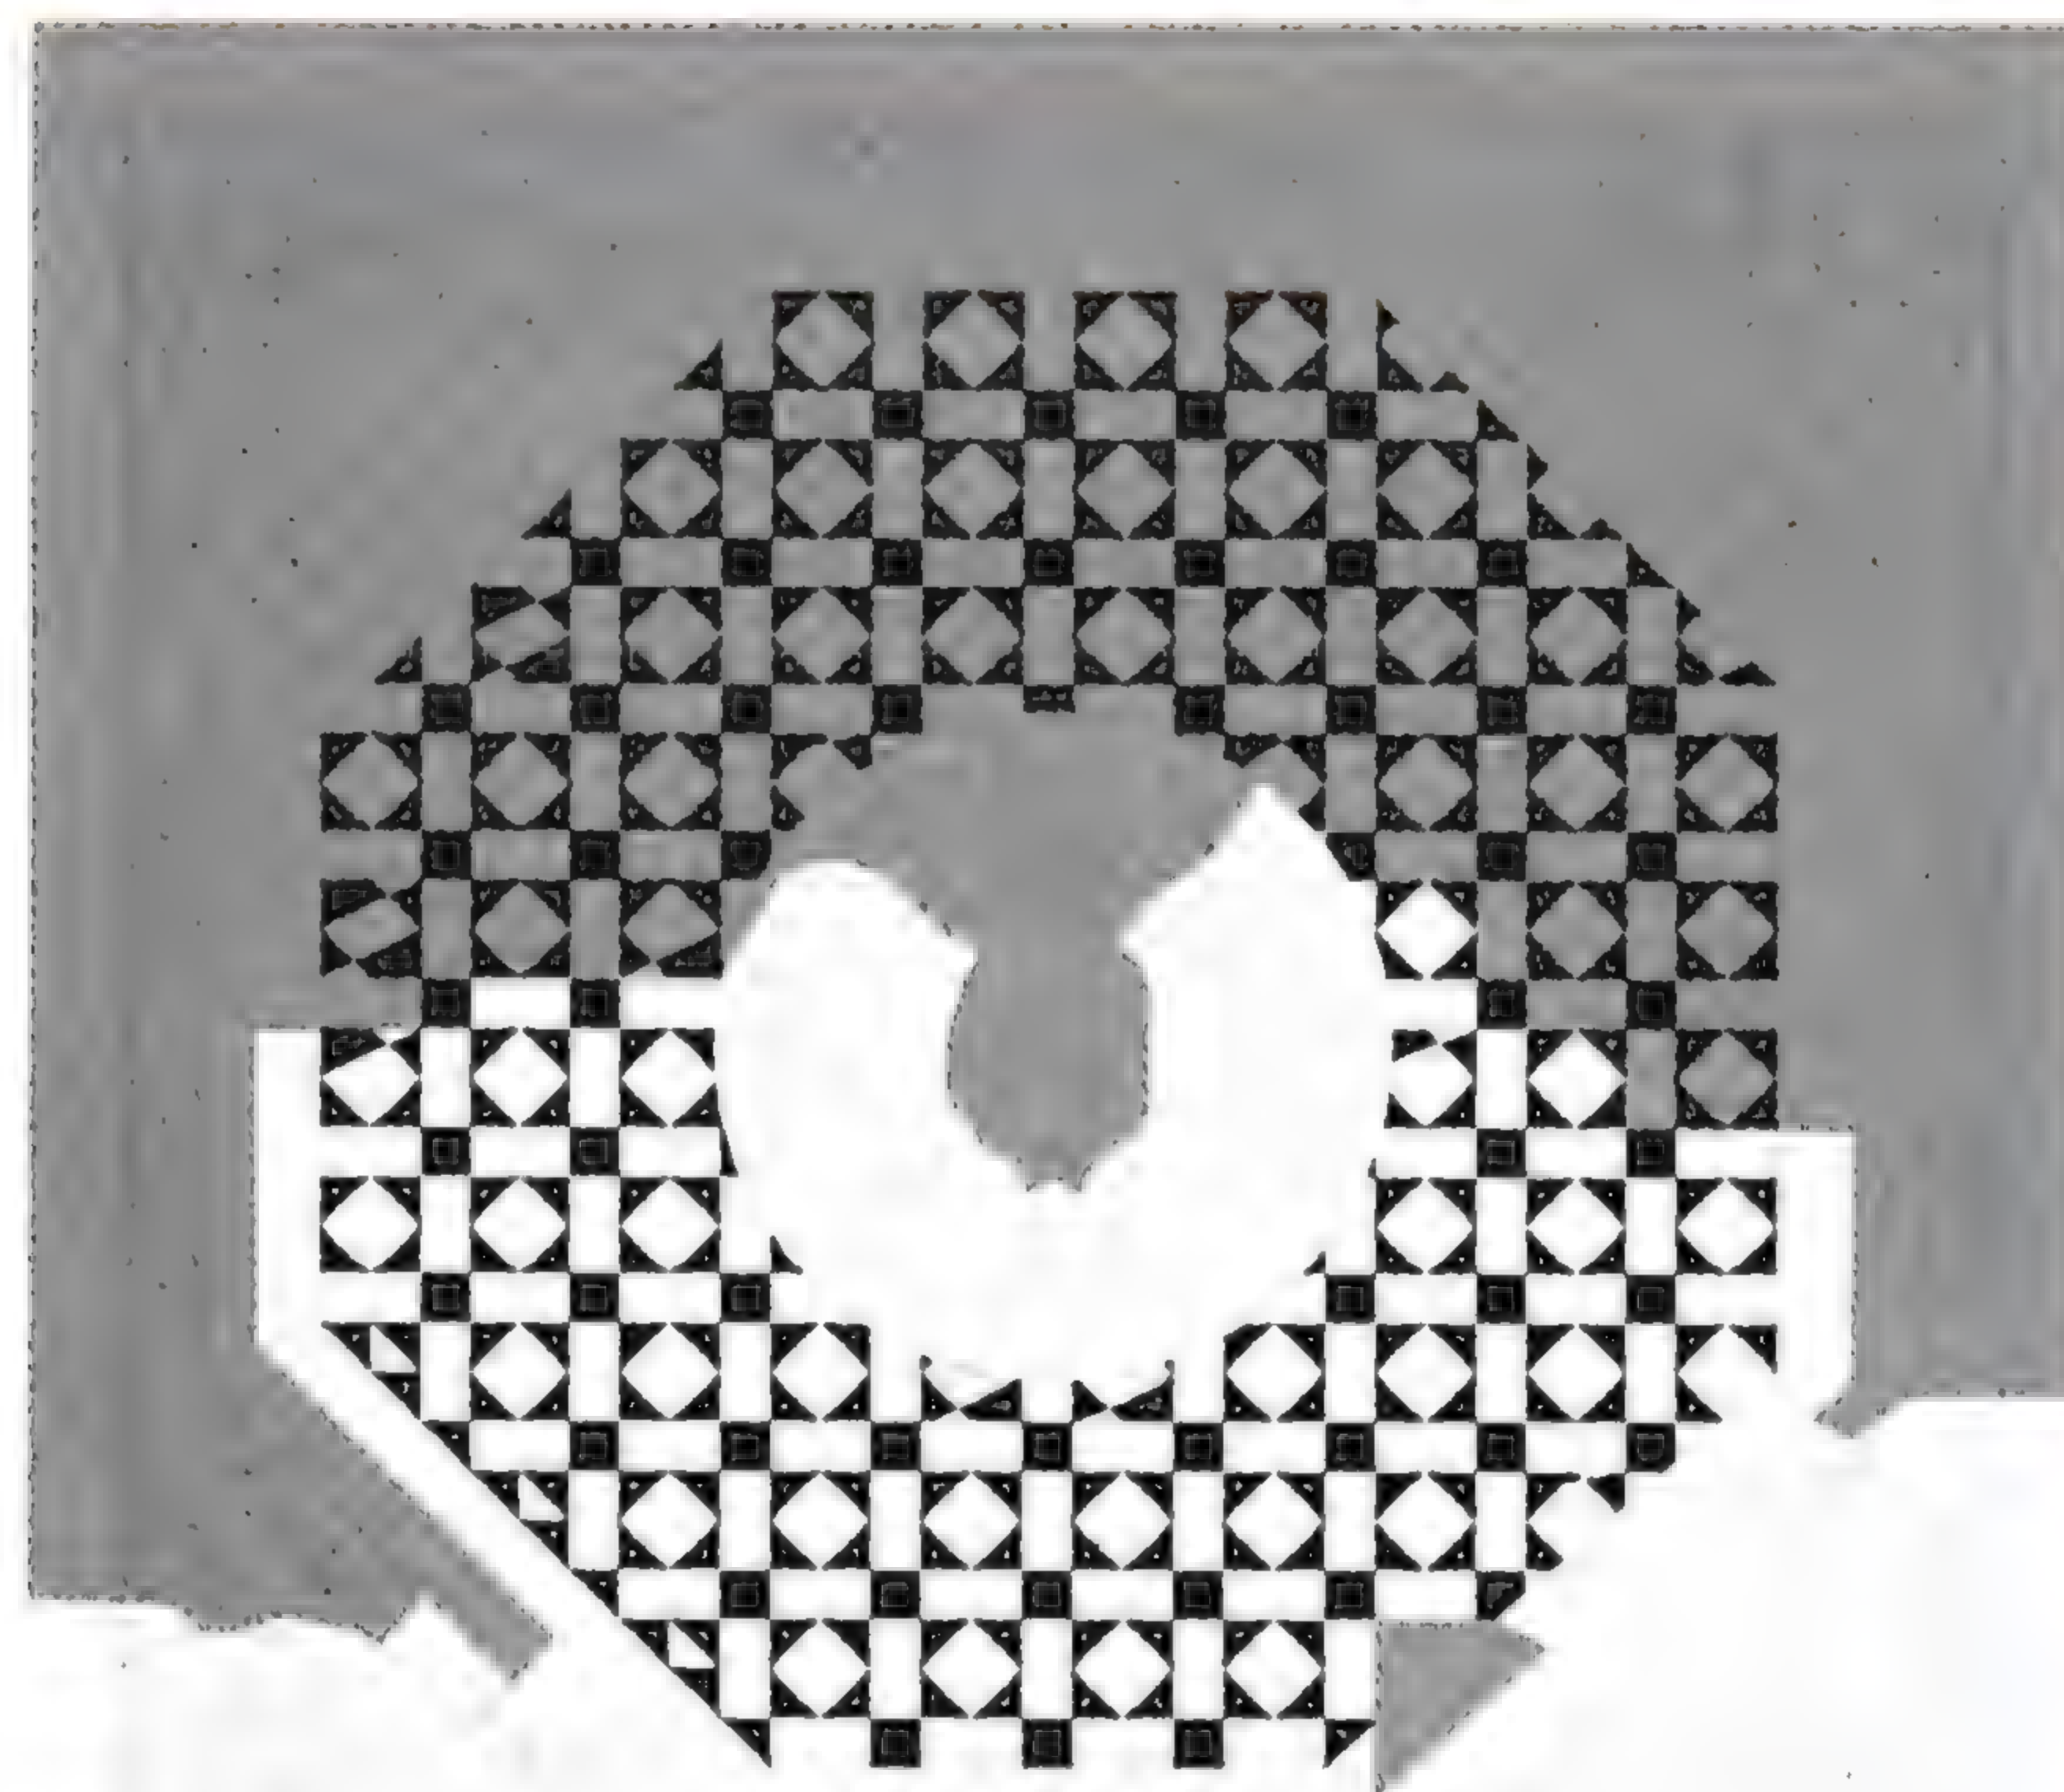
ورد ذكر هذه الفوارة بالوثيقة الخاصة بالأمير على أغا دار السعادة ومن خلال الوصف الوارد بالوثيقة ومن خلال بعض الحفر الكشفية تمكنا من تحديد مكانها بالمقعد الأرضى وتم رفع البلاط بالأرضية وإزالة الطبقة التى أسفله وتم العثور على الفوارة إلا أنه كان لإضافة مجرور للصرف أخترق الفوارة مما تسبب فى تدمير جزء كبير منها ولكن أمكننا تحديد معالم الفوارة وإعادةتها الى ماكانت عليه بعد ترميمها.

مراحل الكشف عن الفوارة

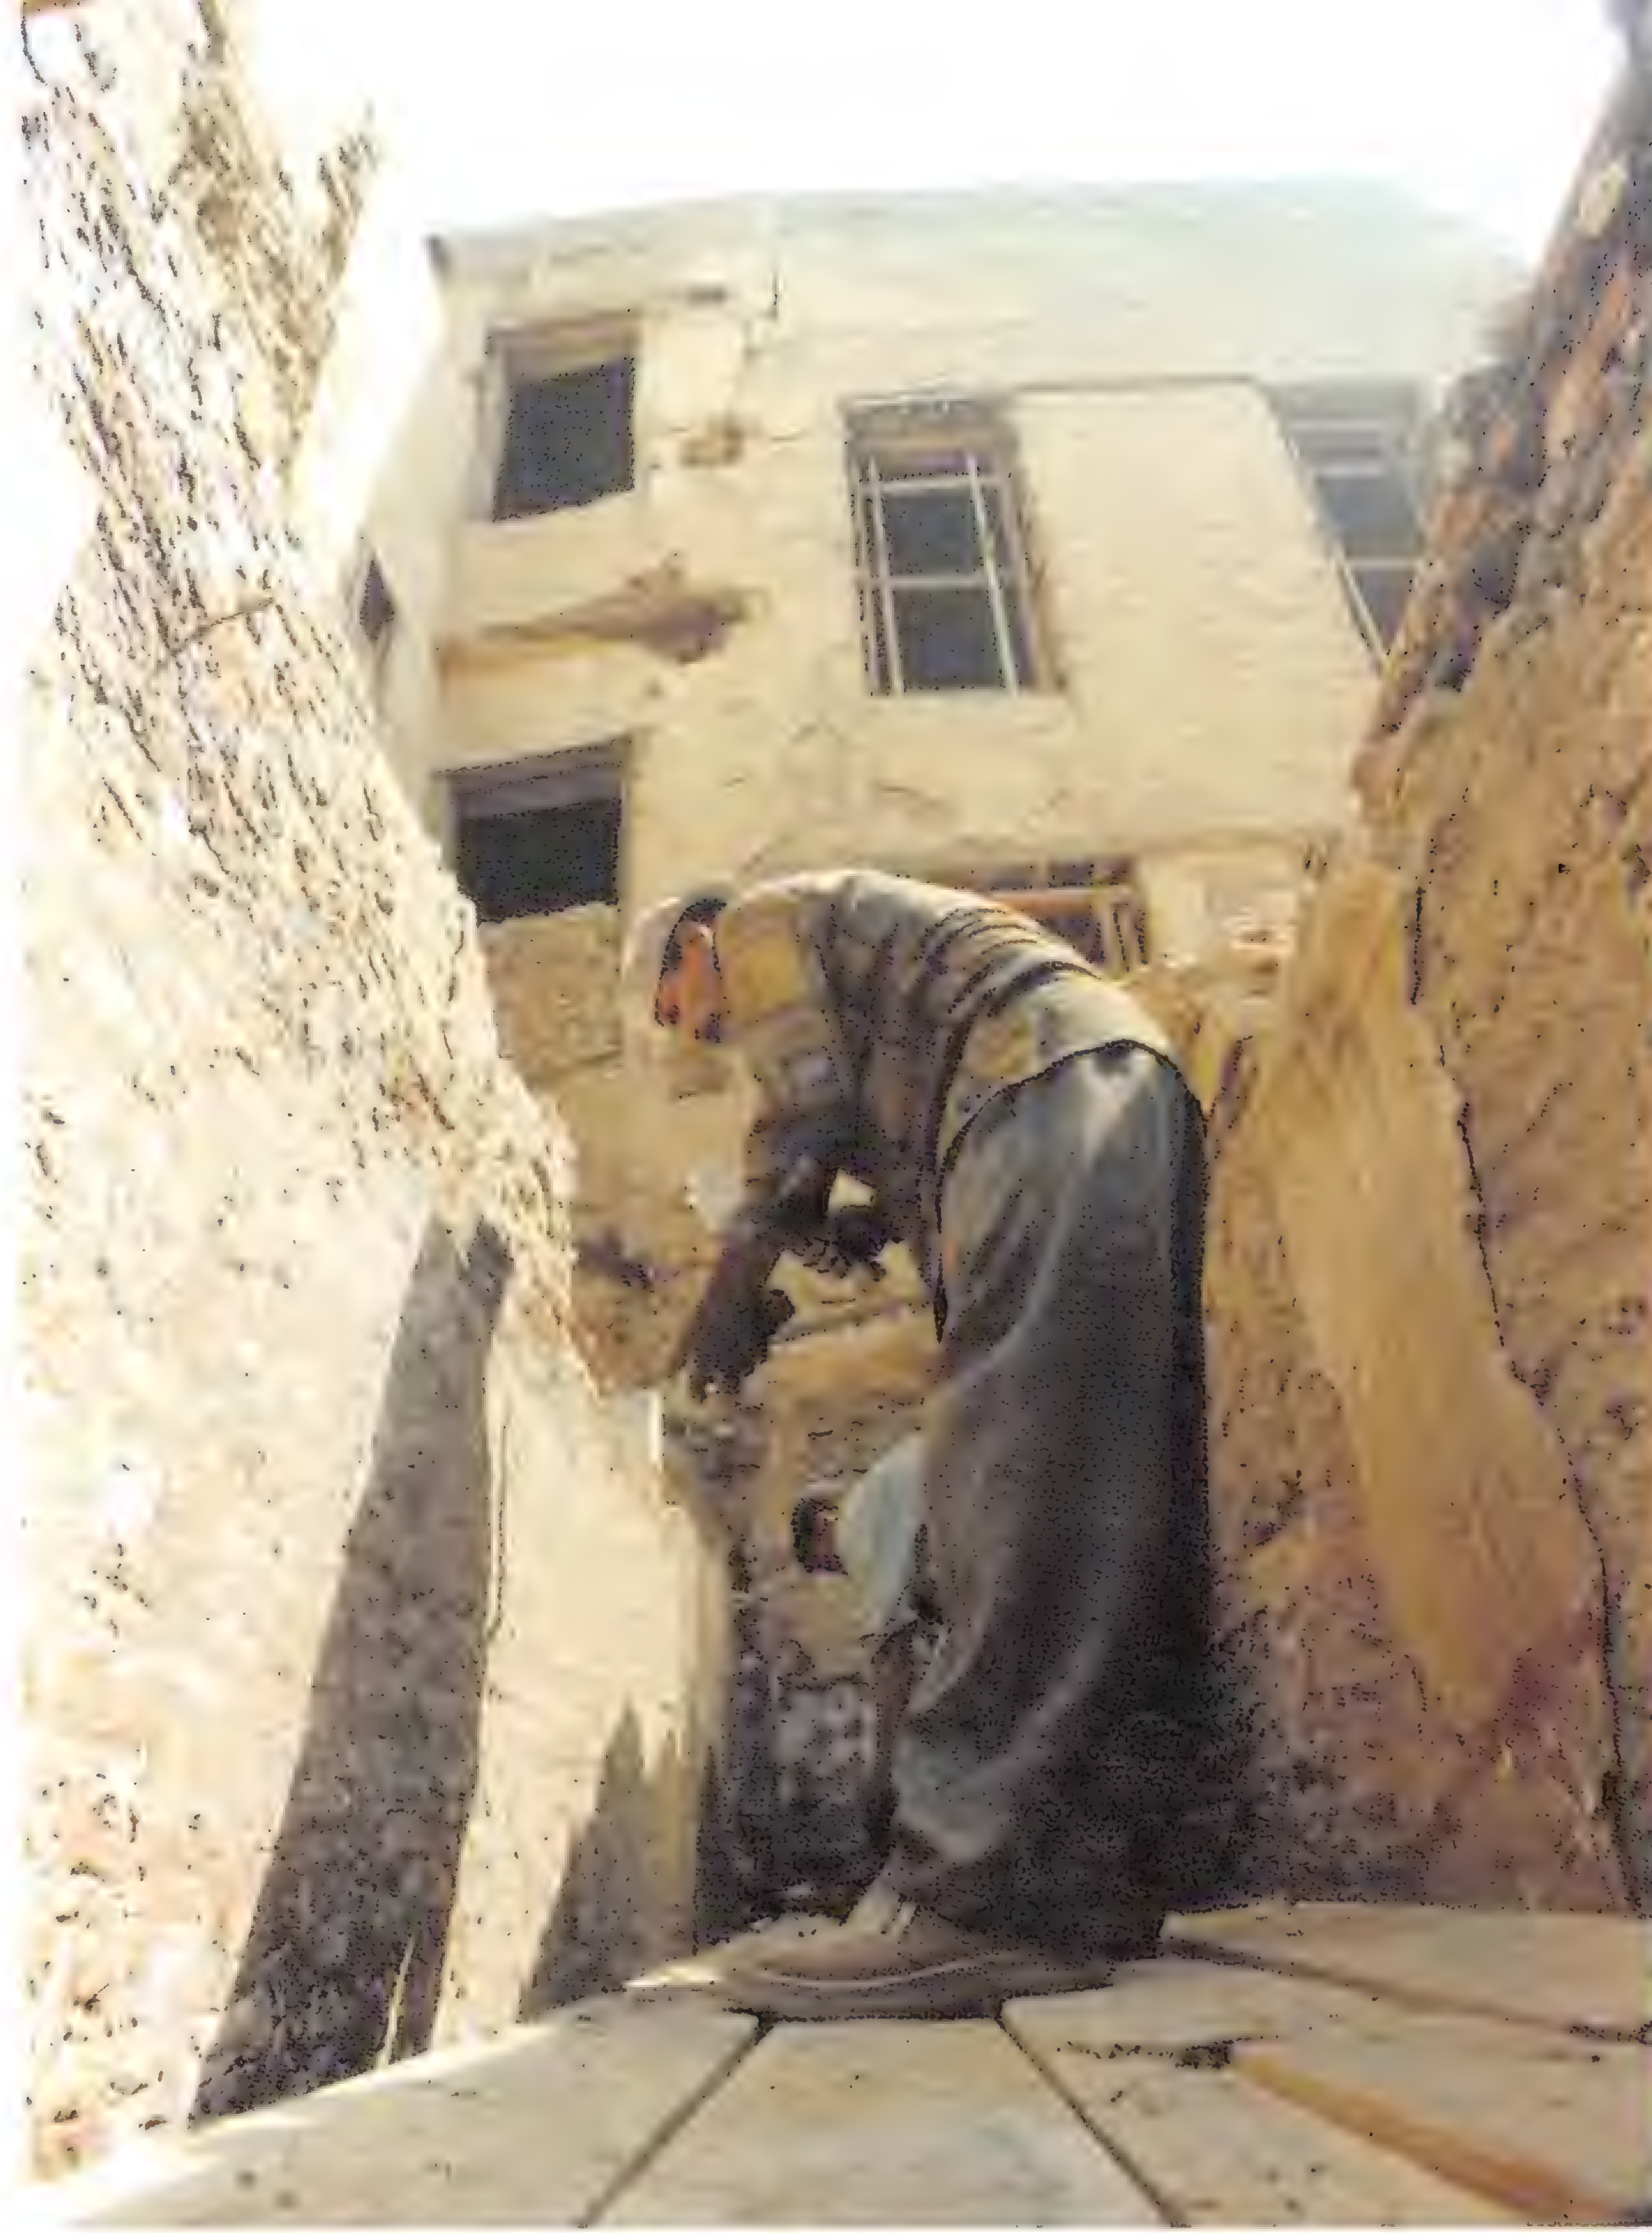
و هي ترجع للعصر العثماني و ملحقة بكتلة المقعد و تتكون من تكوين ثلاثي حيث حجرة باردة ثم حجرة دافئة ثم حجرة ساخنة و كانت أسقفها الجصية متدهورة و متهدمة أغلبها و تم الكشف عن المغطس في الحجرة الساخنة حيث كان يردمة التراب تماما وهو ذو تخطيط بيضاوي الشكل.

مغطس الحمام السفلى
